DIAGNÓSTICO DE MOVILIDAD PEATONAL EN EDIFICIO PLAZA REGENCY

ESTUDIO DEL FLUJO DE PEATONES EN LA PLANTA BAJA Y EL PERÍMETRO DEL EDIFICIO HATILLO

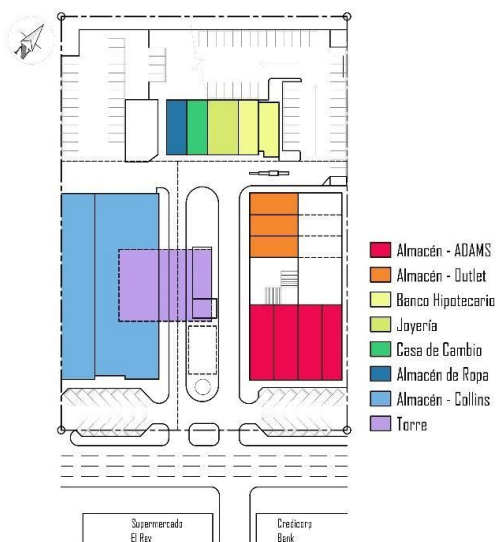
Figura 4 Planta de Locales Plaza Regency.

La figura 4 muestra los diversos locales comerciales existentes en la planta baja de la Plaza Regency, ilustrando sus diferentes dimensiones y usos.

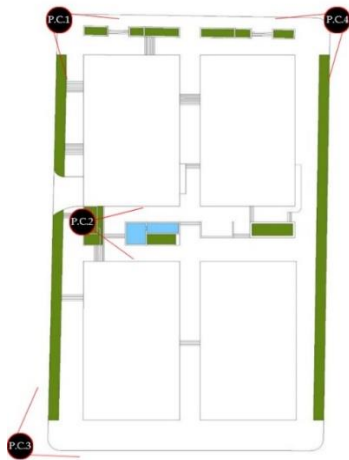
Figura 5. Puntos de Cámaras.

Los puntos de cámara se escogieron, buscando abarcar la mayor circulación perimetral posible del edificio sin dejar puntos ciegos. La Fig. 5 muestra la localización de las cámaras. Las cámaras **PC 1** y **PC 3** son cámaras gran angular para así poder captar una mayor área. La cámara **PC 2** fue ubicada en un área elevada, generada por las escaleras del edificio, para captar la circulación interna. La cámara **PC 4** muestra tanto el flujo

peatonal y vehicular.

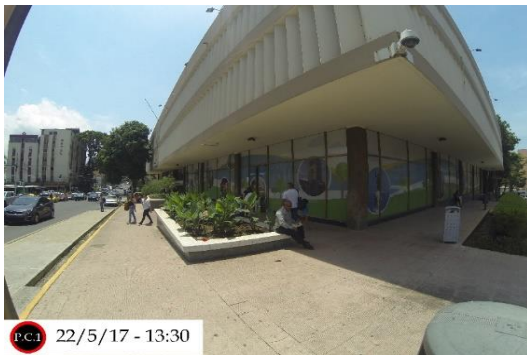
Figura 6. Punto de Cámara PC1.

El punto de cámara PC1 capta los largos pasillos laterales del edificio y el punto más alto del terreno que, gracias a la cámara gran angular, puede cubrir un área amplia.

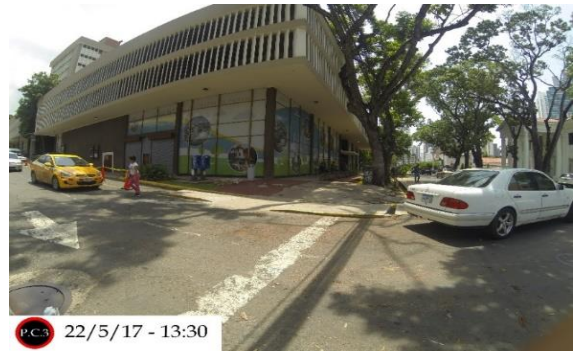
Figura 8. Puntos de Cámara PC3.

El punto de cámara PC3 capta el movimiento de las personas en la parte noreste y sureste del edificio.

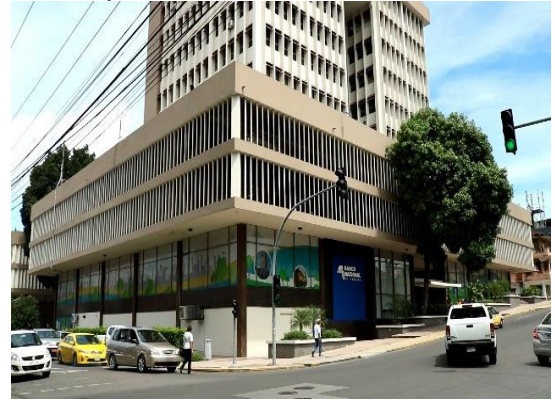
Figura 9. Puntos de Cámara PC4.

El punto de cámara PC4 permite observar el movimiento peatonal en la lateral Noreste y Noroeste (Av. Cuba) del edificio.

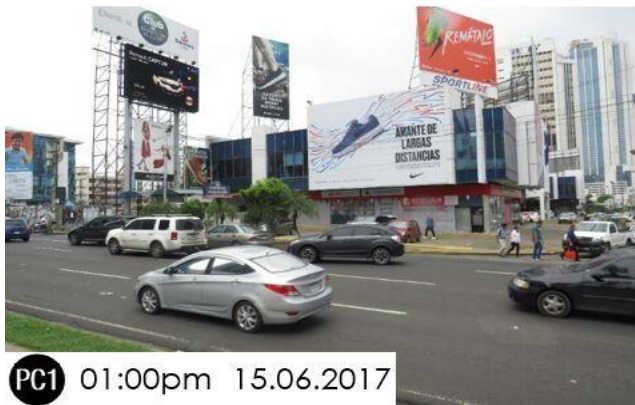
Figura 9. PC1 (Punto de cámara 1).

PC1: muestra uno de los accesos a la plaza, donde está ubicada la parada de buses, además podemos observar el movimiento peatonal que se da en el área de estudio.

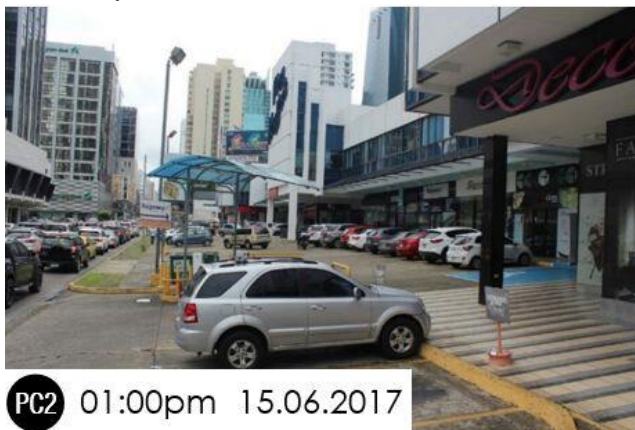
Figura 10. PC2 (Punto de cámara 2).

PC2: muestra el extremo contrario de la plaza, donde se puede apreciar el comportamiento de las personas a través de las aceras y estacionamientos.

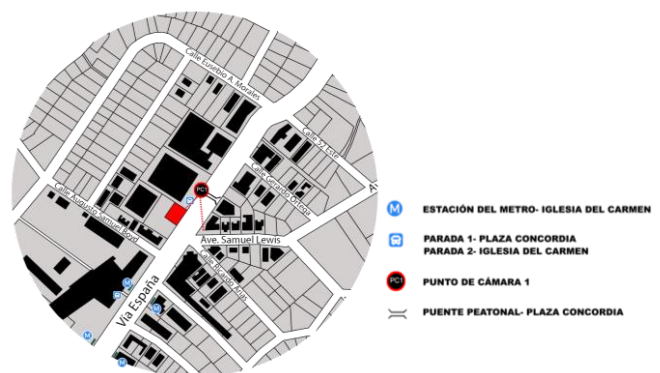
Figura 3. Mapa de los factores de movilidad urbana.

Dicho mapa informa el uso de suelo del área, en un radio de 350m alrededor del sector de estudio, en el cual se puede observar que la mayoría del área tiene uso comercial mixto a (80%); residencial (20%) en el sector norte de esta misma zona comercial. La Figura 3 muestra la movilidad y la localización del punto de (PC1) para el estudio.

Dicho mapa muestra la movilidad urbana que se desarrolla en el área, facilitando el conocimiento de una posible transitabilidad conociendo factores como: paradas de buses,

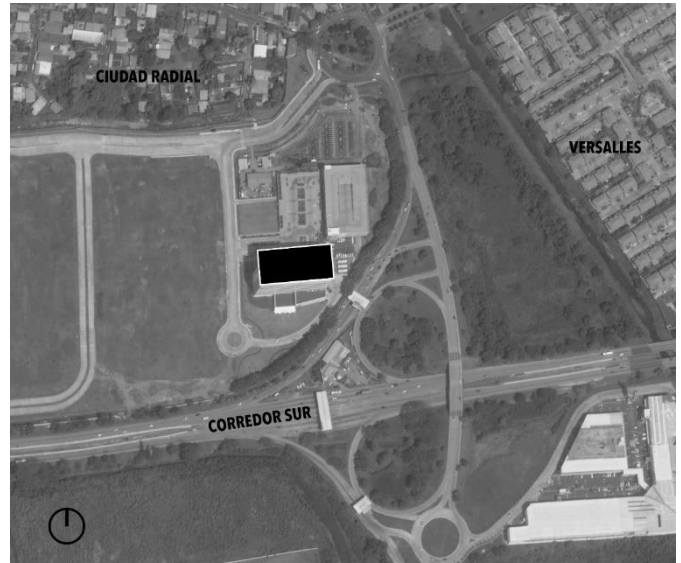
Fig. 2 Localización y orientación del caso de estudio, Centro de Operaciones Banco General, Ciudad Radial.

El edificio que se escogió para llevar a cabo el proyecto fue el Centro de Operaciones de Banco General ubicado en Ciudad Radial, Ciudad de Panamá Fig.1,2. El mismo es un paralelepípedo de ocho pisos orientado al norte con dimensiones aproximadas de 85.00 m x 43.00 m. Cuenta con un sistema de control de iluminación artificial y de persianas. El sistema de iluminación artificial, en su mayoría trabaja con luces Alera Lighting de 28watts, RI 85 (T5) Modelo CV-4-2T5-FCM18-ESD-MW junto con transformador eléctrico (balastro fluorescente *Dimming Lutron Ecosystems H-Series* para luces T5 de 28 watts) que regula la intensidad de la luz dependiendo de la luz global horizontal (lx exteriores). Se controlan con el software *Quantum Vue* en todos los niveles del edificio.
